Informationsanlass vom 29. November 2023

Hochwasserschutz Weinfeldern

Damm Weinfelden ist akut sanierungsbedürftig

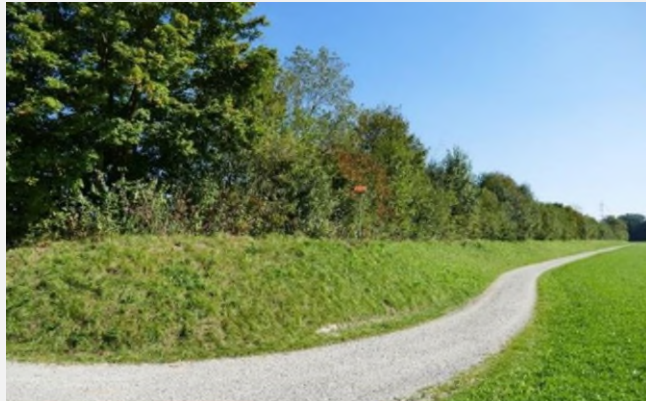
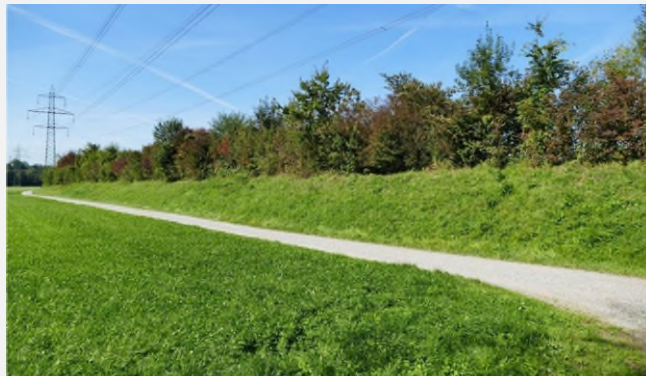
Damm ist infolge Bepflanzung beschädigt.

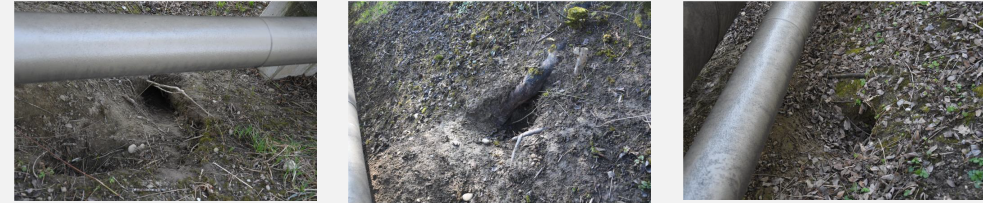
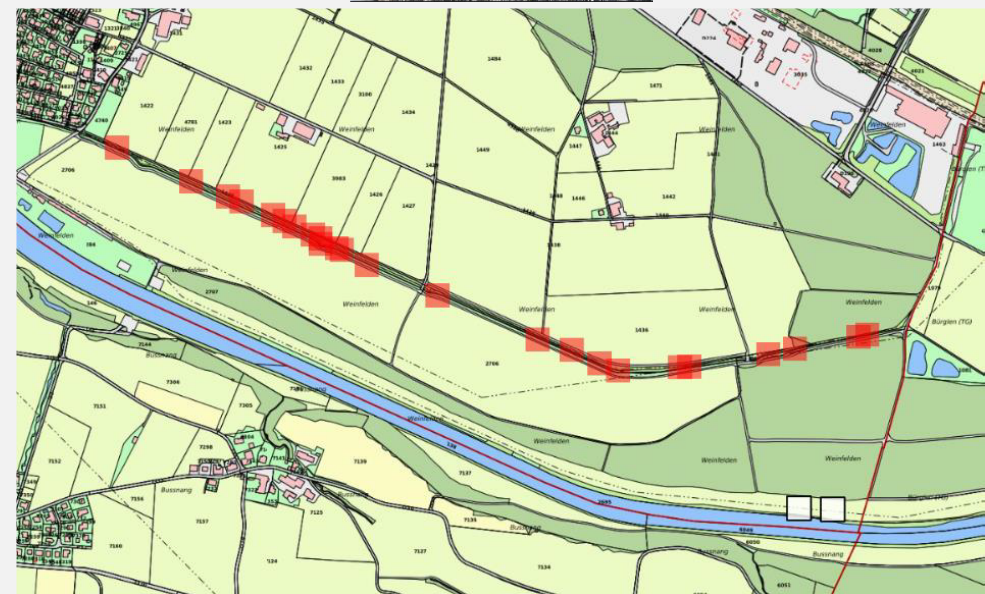
Damm ist durchzogen von Tierbauten.
Übersicht bekannte Tierbauten 2023.

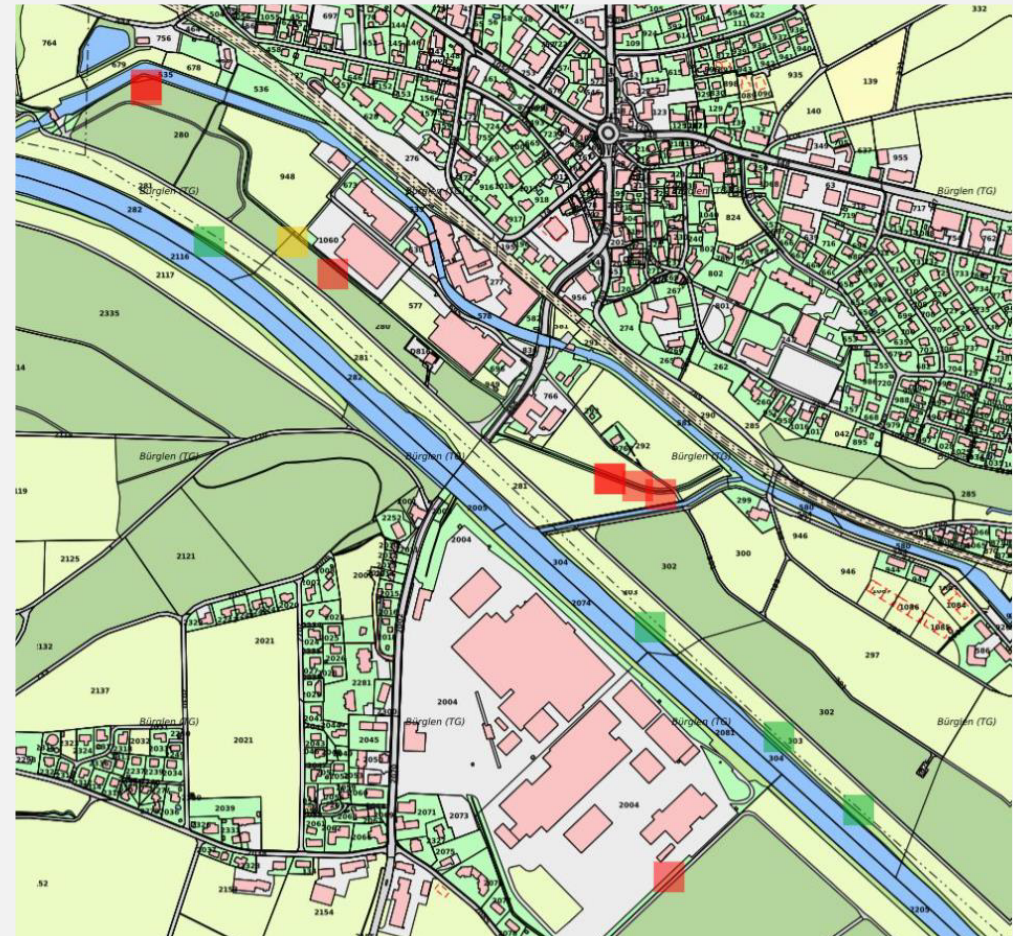
Zustand Damm Bürglen

Im Gegensatz zum Damm in Weinfelden ist das Schadenpotential eines Dammbbruchs in Bürglen verhältnismässig klein. Der Damm in Bürglen ist nicht akut sanierungsbedürftig und weist weniger Tierschäden auf.

- Schutzwert aus Risikoanalyse Thurdämme deutlich tiefer als Damm in Weinfelden
- Hydraulisch kleine Defizite bestehend
- Tierschäden vorhanden, von 13 Schäden sind 2 dringend und 4 wenig dringend eingestuft

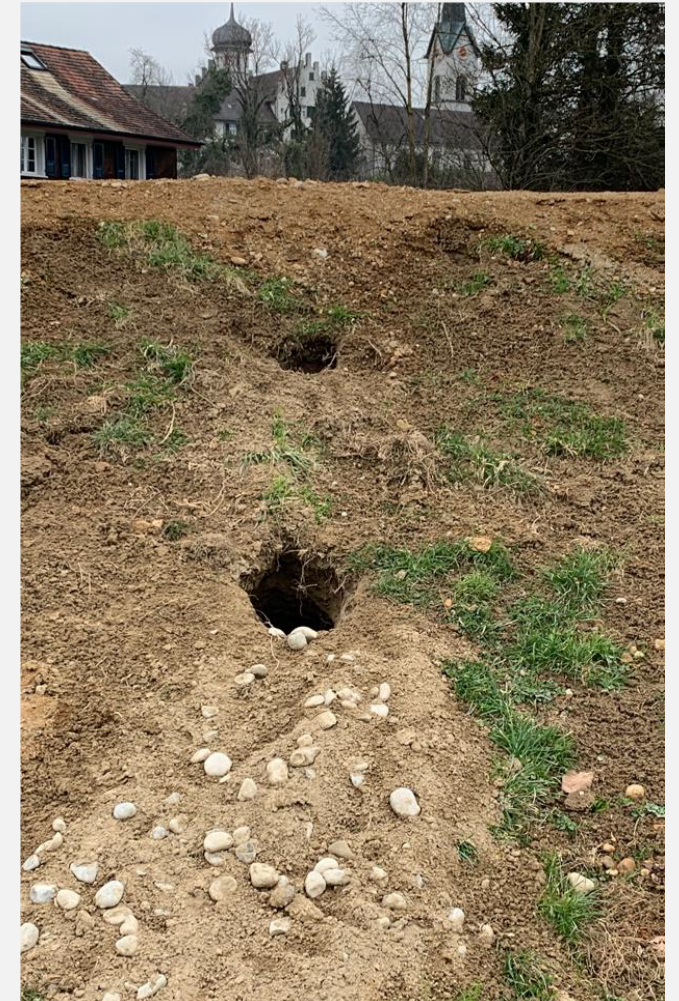
Erfahrung Sanierung Tierbauten Pilot 2023

- Anlässlich der letzten Begehung wurden 3 Tierschäden im Damm gegenüber der Ziegelei Istighofen erhoben.
- Bei den Sanierungsarbeiten wurden im Januar / Februar 2023 15 Tierschäden saniert.
- Für einen nachhaltigen Schutz muss ein feinmaschiges (Wühlmäuse) und ein grobmaschiges Netz (Dachs, Fuchs) eingelegt werden.

Der Aufwand zur Instandsetzung des Dammes Weinfeldens ist deutlich höher, da der Damm viel mächtiger ist und zudem eine Behinderung durch die Dampfleitung der KVA besteht.
