2. Thurkorrektion
Abschnitt Hüttlingen

Dammsanierung Hinterwiese

Technischer Bericht

2. Thurkorrektur, Abschnitt Hüttlingen, Dammsanierung Hüttlingen

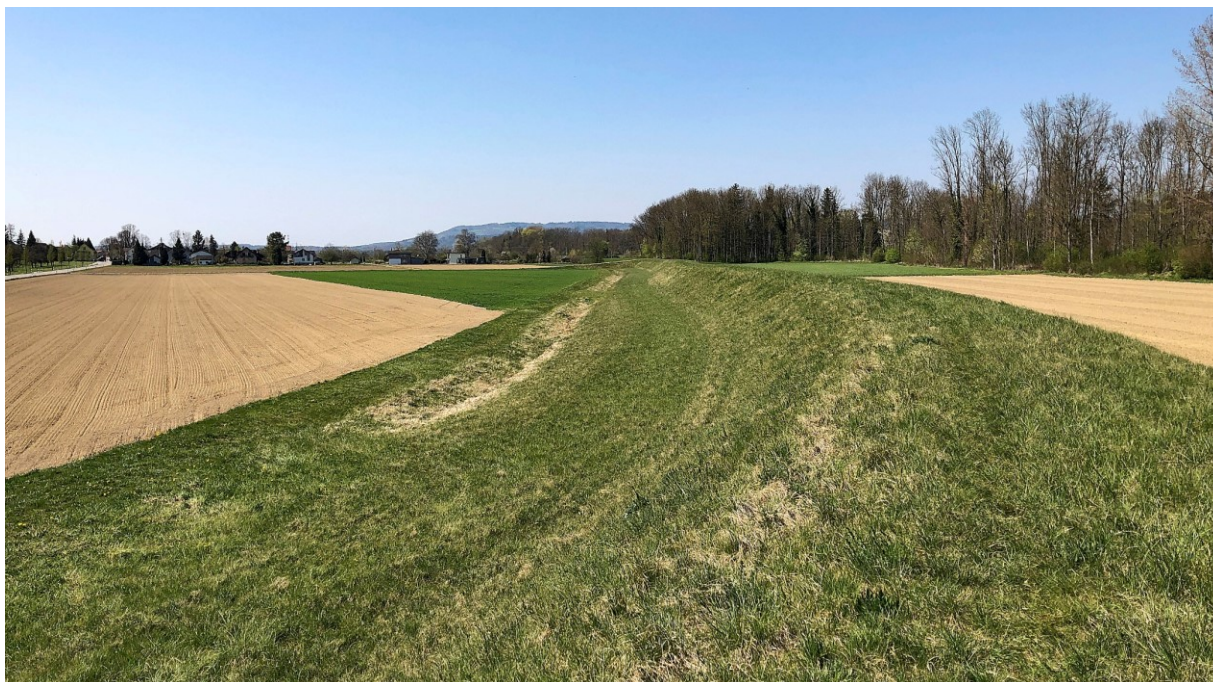
Der Damm hat eine Höhe von bis zu 3 m und Böschungsneigungen von etwa 1:2 wasserseitig und 2:3 binnenseitig. Die bestehende Krone ist 3.5 bis 4 m breit (s. Abbildung 2).

Abbildung 2: Damm Hinterwiese mit Binnenkanal

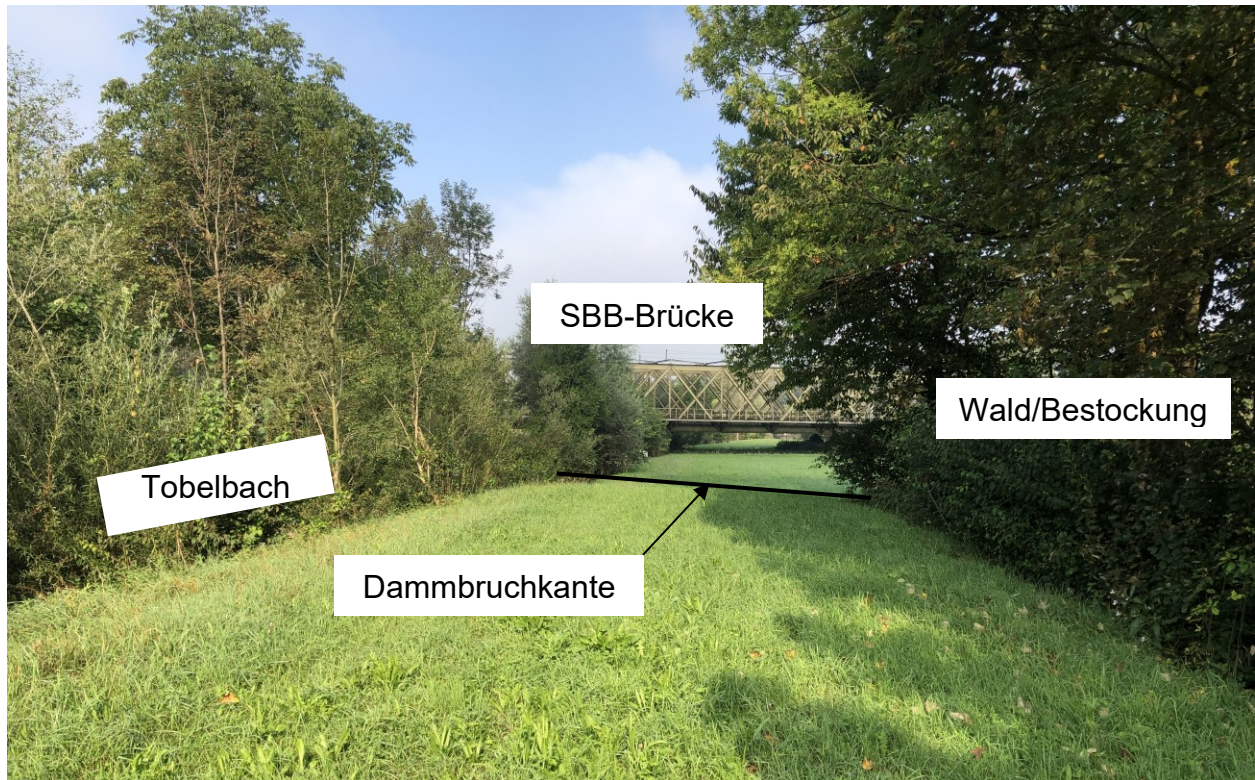
Derzeit führt der Damm der Thur rechtseitig entlang des Tobelbachs. Erst unmittelbar oberhalb der Brücke senkt sich der Damm, so dass auch Fahrzeuge im Vorland die SBB-Eschikoferbrücke unterqueren können (s. Abbildung 11).

Abbildung 11: Foto; Standort Damm in Blickrichtung Fließrichtung Thur zwischen Tobelbach, Thur und SBB-Eschikoferbrücke
